Diagnosis geomorfológica y gestión territorial litoral en el marco del proyecto LIFE-RENEIX

RESUMEN

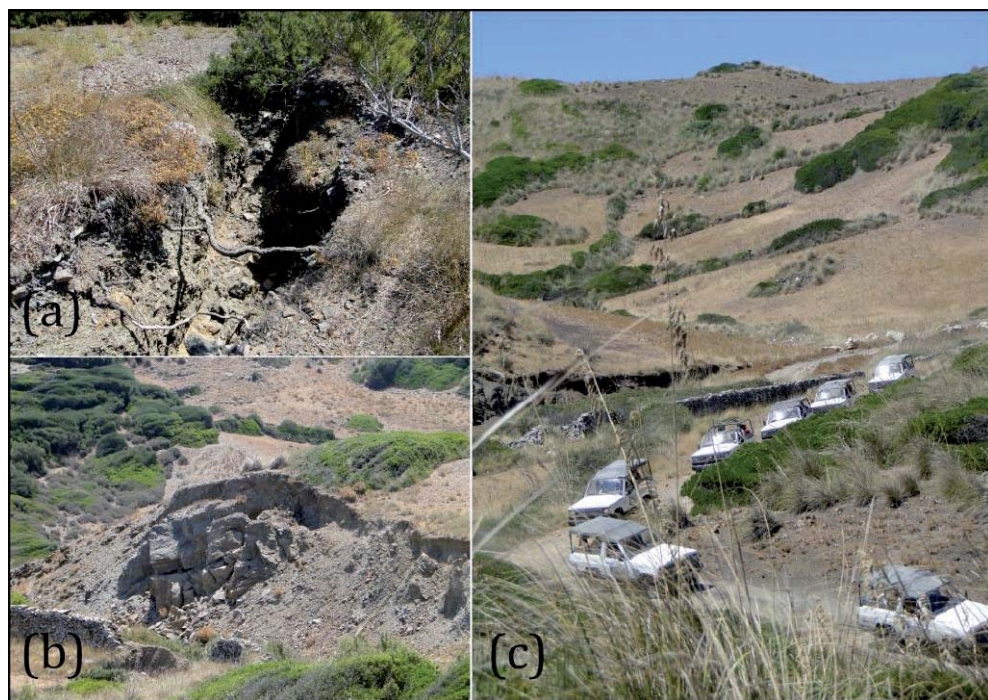
Figura 1. Ejemplos de la alteraci3n del medio f3sico en el Macizo de Binimel·là; (a) C3rcavas, (b) inestabilidades en taludes antr3picos y (c) pr3cticas incontroladas con veh3culos motorizados.

Figure 1. Examples of land degradation at Binimel·là; (a) Rills and gullies; (b) slips and slidings; (c) environmental damage caused by vehicles.

El 3rea que comprende el Macizo de Binimel·là se caracteriza por presentar unos valores bot3nicos y ecol3gicos con un elevado inter3s de conservaci3n conjuntamente con un excepcional valor patrimonial geol3gico, todos ellos sometidos durante muchos a3os a profundos procesos de degradaci3n. Los or3genes de esta situaci3n hay que buscarlos en diferentes factores antr3picos relacionados, inicialmente, con antiguos movimientos de tierras y la apertura de accesos rodados causados por las pretensiones de construir una urbanizaci3n tur3stica en los a3os setenta que no prosper3. Adem3s, en la 3ltima d3cada, esta degradaci3n se ha visto especialmente acelerada por la proliferaci3n de pr3cticas agresivas con veh3culos motorizados, as3 como tambi3n, aunque en menor medida, por un inter3s social creciente relacionado con un paraje espectacular de calas v3rgenes y su paisaje natural circundante. Lo que lleva asociado una elevada frecuentaci3n y el desarrollo de actividades econ3micas blandas como senderismo, paseos a caballo, cicloturismo o m3s intensas como excursi3nes en veh3culos 4x4 (Fig. 1).

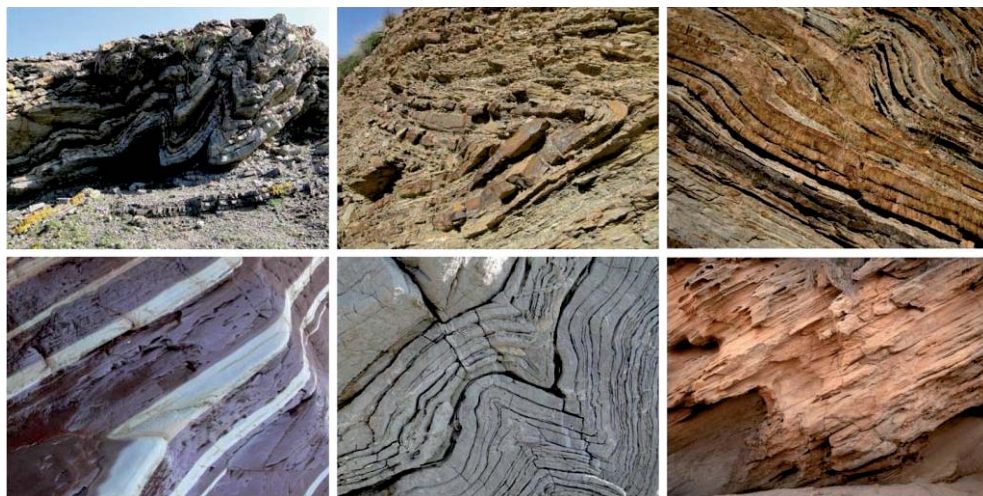
Figura 7. Ejemplos del valor patrimonial geológico del área de estudio.

Figure 7. Examples of the geological heritage at the study site.

El elevado valor patrimonial de la geología del macizo de Binimel·là se conoce desde tiempo atrás. No obstante, el trabajo geológico detallado que se efectuó con motivo del proyecto terminó permitiendo disponer de una selección de puntos/áreas de especial interés, sobre todo por la excepcionalidad de unos afloramientos caracterizados por la espectacularidad de las formas y la calidad y limpieza de muchos de ellos, que ponen de manifiesto la composición geológica insólita del área y su necesidad de protección (Fig. 7). La caracterización de estos afloramientos en el marco del LIFE+RENEIX ha sido uno de los factores clave que ha llevado al Consell In-
